INFORME DE FISCALIZACIÓN PREVIO AL PAGO PLANILLA DE OBRA

No. 23

PERÍODO: 01 AL 31 DE ENERO DE 2018

FISCALIZACIÓN DE LA CONSTRUCCIÓN DEL PLAN DE
ORDENAMIENTO Y DESARROLLO SOSTENIBLE
DEL CASCO URBANO CENTRAL
DE LA CIUDAD DE LOJA

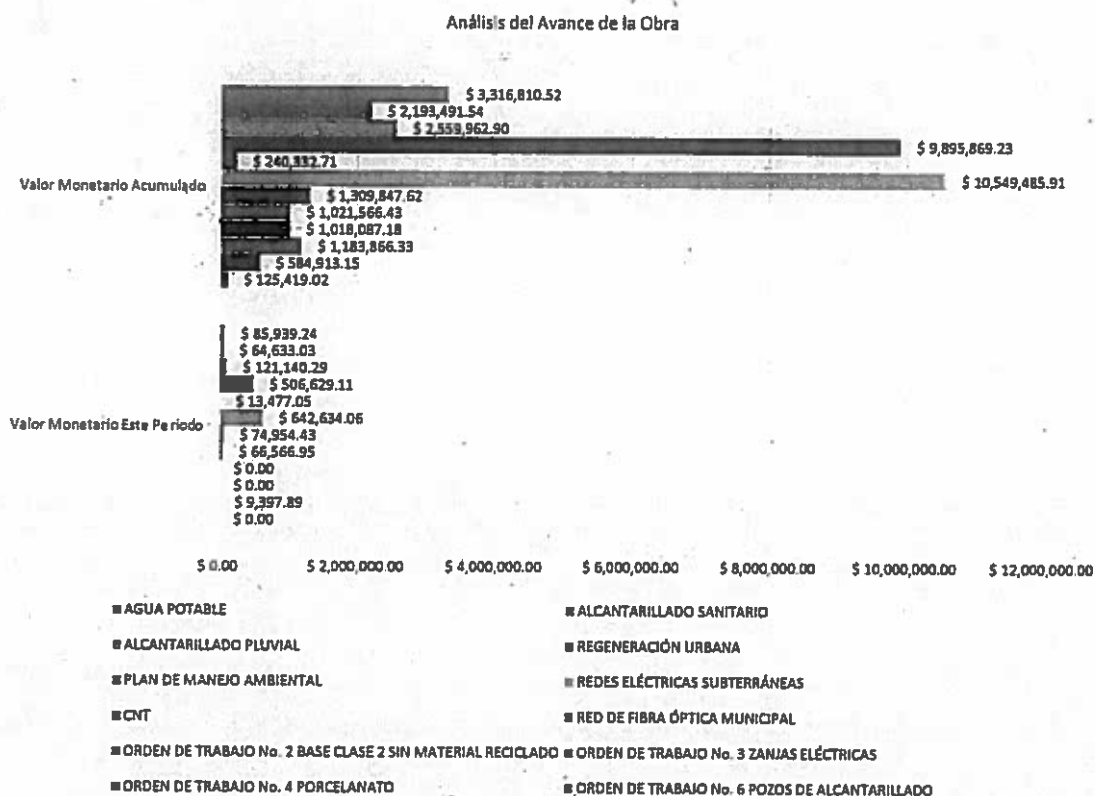
En la siguiente gráfica se señala el avance económico acumulado ejecutado en las zonas intervenidas con respecto al total.
